LA CASA PENALVA

LA SINGULAR HUELLA
MODERNISTA EN LA
PROVINCIA DE
GRANADA

LEVANTAMIENTO Y ESTUDIO PATOLÓGICO

LUCERNARIO DEL PATIO NEOÁRABE

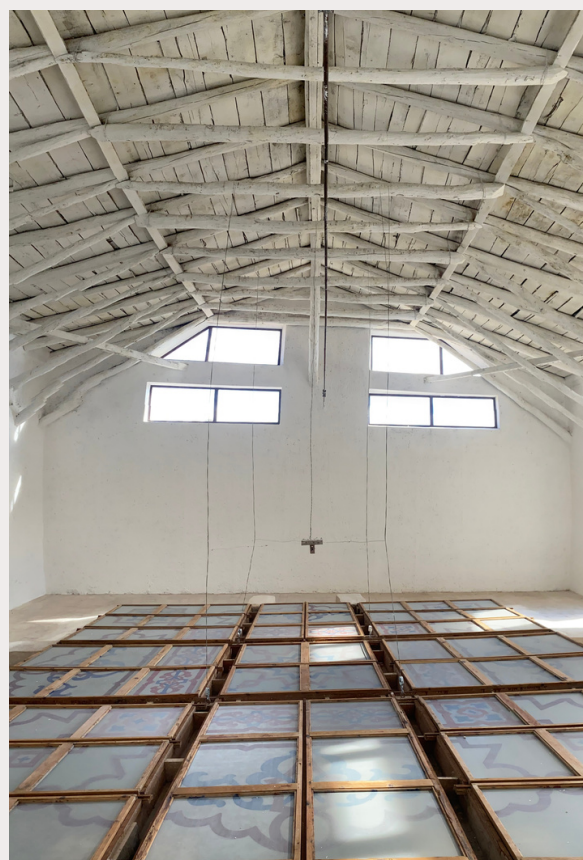
El lucernario es el elemento con más dificultades de todos cuanto estamos tratando. Presenta roturas del soporte en zonas puntuales, manifiesta suciedad acumulada, sobre todo de excremento de paloma y muchas pérdidas de policromía. En las estructuras de madera: ataques por xilófagos, ya inactivos, en algunos puntos, con su consecuente disgregación y pérdida de material.

Cámara del lucernario del patio Neoárabe.

- Limpieza de cada fragmento de vidriera con métodos físicos y químicos.
- Nutrir las estructuras de madera y recuperar su volumen en las zonas con pérdidas.
- Protección antixilófagos, recuperación del color en los soportes ligneos.
- Reintegración del diseño basándonos en los restos que aún se conservan.
- Tanto para extraer cada parte del lucernario como para trabajar eficientemente en zonas altas del patio, será necesario la instalación de un sistema de andamiaje proporcionado por el equipo de mantenimiento del ayuntamiento o por la empresa constructora del proyecto de rehabilitación del edificio.

- Fase de limpieza: fue ejecutada por métodos físicos (brochas, bisturí y aspiradora) y químicos (amoníaco rebajado con agua desionizada).
- Tratamiento en los soportes de madera: se llevó a cabo una limpieza a la que siguió un proceso para nutrir, proteger y recuperar el color de estos elementos. Asimismo, se pudo reintegrar el volumen perdido (con pasta de madera) en algunos puntos, debido al ataque por insectos xilófagos y encolar piezas que habían perdido su adhesión.
- Reintegración cromática: una vez preparado el soporte se procedió a reintegrar cromáticamente cada módulo pudiéndose recuperar el diseño al completo gracias a los restos de original que quedaban y por simetría en las zonas con más pérdidas, a través de plantillas. El material utilizado fue el óleo por la transparencia que ofrecen estos pigmentos. Culminó el trabajo con un barniz acrílico para su protección.

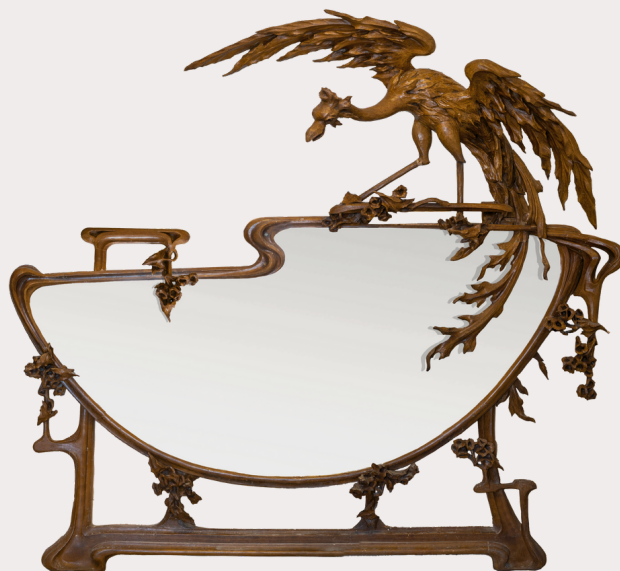
INFORME DE TRASLADO DEL ESPEJO GARZA

Descripción del espejo:

El espejo está enmarcado en madera tallada y es obra del escultor albojense, D. Julián Ruiz Alemán. Presenta formas irregulares, con contornos sinuosos y redondeados. Molduras de estilo modernista que, a su vez, están decoradas con elementos orgánico-vegetales en distintas zonas; en su parte superior derecha -mirando desde su frente- destaca una gran garza con las alas desplegadas (145 x 105 cm. aprox.) -igualmente tallada-.

Realizando la inspección previa, se observó que, junto a él, en una pequeña estantería había tres trozos desprendidos de la decoración.

Tras proceder a su embalaje, con una estructura de tablazón de madera almohadillada con cartón -para la parte posterior del espejo- y con paños de gasa -para las aristas y puntos de posible contacto, de la cara del espejo y su decoración-; dicho elemento, se transportó hasta las dependencias del Archivo Histórico Municipal -en el camión más pequeño, propiedad del ayuntamiento- donde queda almacenado hasta nueva orden.

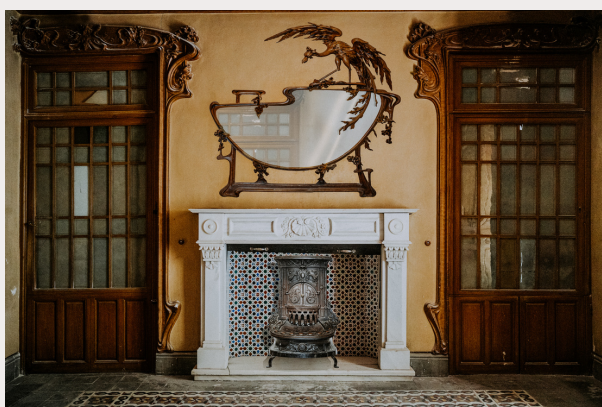
ESPEJO GARZA

145 cm x 105 cm

El espejo está enmarcado en madera tallada y es obra del escultor albojense, D. Julián Ruiz Alemán. Presenta formas irregulares, con contornos sinuosos y redondeados.

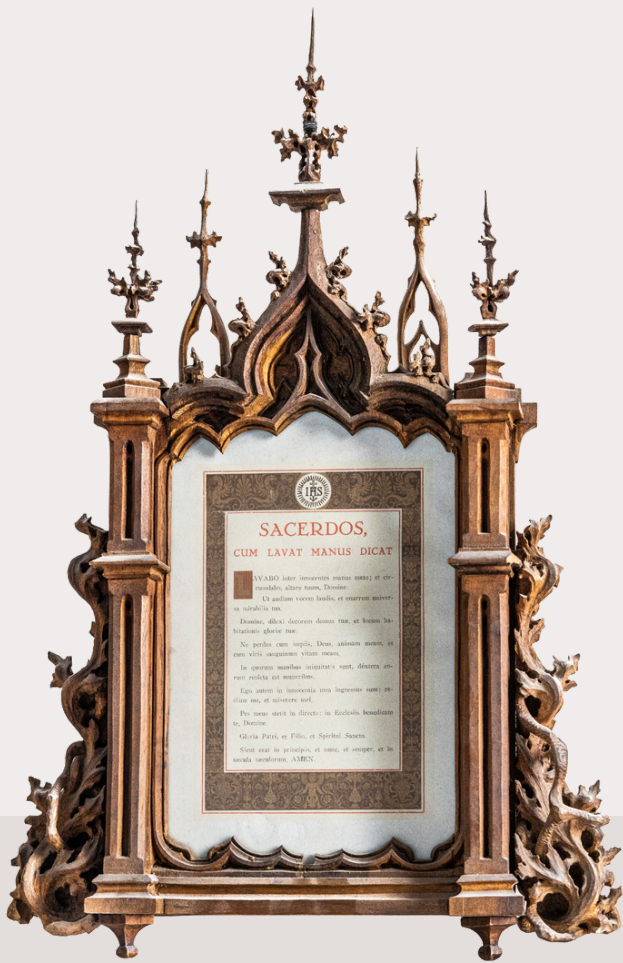
Sacras del Oratorio
Capilla neogótica de la Casa Penalva.

Talla en madera
Julián Ruiz

En el caso de las sacras del altar del Oratorio de la Casa Penalva nos encontramos con un exquisito trabajo de talla en madera, realizado por Julián Ruiz, en donde, además de aludir a la importancia de la actividad religiosa, prefigura una simbiosis con el diseño del arte y estilo gótico que envuelve toda la estancia, mostrando una factura altamente delicada y especializada.

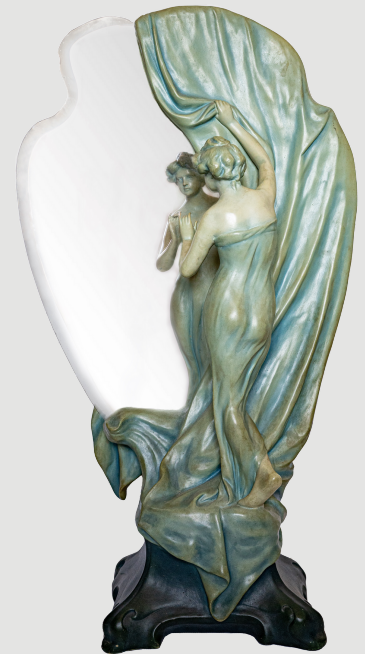
INFORME DE TRASLADO DE LA ESCULTURA- ESPEJO

En el día de ayer, 22 de diciembre de 2016, y hora de las 15:10, me hice presente en la casa conocida como "Casa Penalva", sita en Paseo de Santo Cristo no 2 y 4, para proceder a la retirada de una escultura de estilo modernista o art nouveau (110 x 53 x 25 cm. aprox.), que se hallaba en la tercera sala -de la izquierda-, según se accede desde el zaguán de la entrada principal.

Escultura francesa de Art
nouveau o modernismo, de
principios del siglo XX.
Está realizada en estuco
policromado de color verde
azulado.
